高海拔宇宙线观测站地方配套建设项目竣工环境保护验收调查报告

建设单位: 中国科学院成都分院

调查单位:四川宏睿曦辰生态检测有限公司

2021年10月

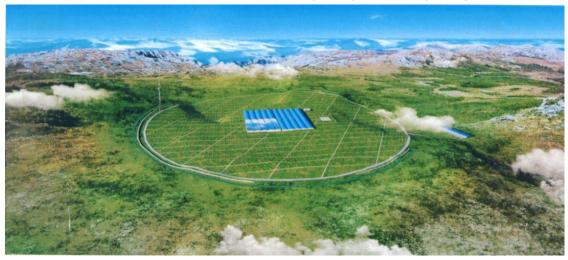
图 2.3-1 高海拔宇宙线观测站科研设备构成及装置

高海拔宇宙线观测站由观测基地和测控基地组成。观测基地是集科研、装配、办公于一体的综合观测基地,新建地面簇射粒子阵列(KM2A,包括5195个电磁粒子探测器(ED)和1171个缪子探测器(MD))、水切伦科夫探测器阵列(WCDA)、广角切伦科夫望远镜阵列(WFCTA,12台)等三类探测装置,以及与之配套的装配大厅、变电站、水处理机房、标定室等公用配套设施和工艺设备用水系统、排水回用系统、超纯水制备系统等给排水工程。测控基地新建测控楼(A、B)、辅助楼(A、B)及公用配套设施。

高海拔宇宙线观测站效果图

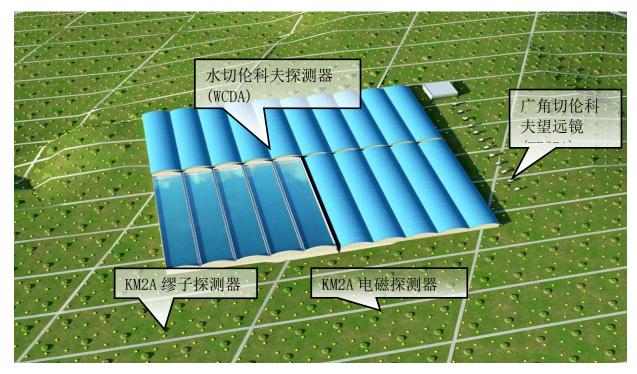
图 2.3-2 WCDA、SCDA、WFCTA、KM2A 等观测设备布局示意图

整个观测基地按功能分为三个区域:

区域一: 办公及装配区

布置在场地的西北侧,紧邻观测基地的入口,由装配大厅、室外安装平台、DAQ在线数据处理、标定室、门卫等组成。

区域二: 观测设备布置区

布置在与入口区域相邻的直径约 1300m 的圆形区域内。以水切伦科夫探测器 (WCDA)为中心均匀布置地面簇射粒子探测器阵列的两种探测器 KM2A-ED 和 KM2A-MD,广角切伦科夫望远镜(WFCTA)、WCDA 配套的水处理机房、循环水泵站控制室及观测站内的变配电室和柴油发电机均布置在 WCDA 附近。

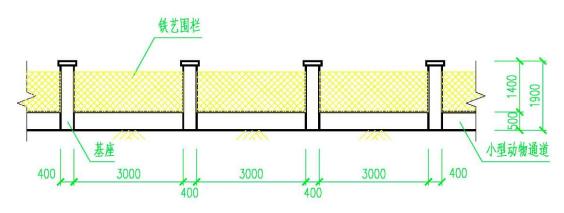
图 2.4-1 铁艺围栏示意图

沿观测基地征地红线设置围栏(总长度约 4627m),采用铁艺围栏(钢管柱钢丝 网围栏),护栏高约 1.9m,围栏下方保留 0.5m 高的空间作为动物通道,狼等大型动物无法进入基地范围,而小型动物能够在围栏底部穿行,在基地内外正常活动和交流。

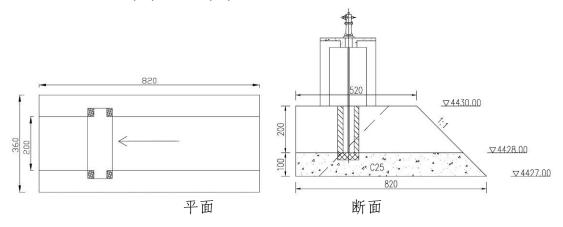
图 2.4.1-2 生态放流闸设计图

1#、2#截水堤上均布置了生态放流闸,生态放流闸为平板闸门,过水断面即闸门尺寸为 2.00m(宽)×2.00m(高),闸门采用手摇螺杆式启闭机启闭。
